"Dispõe sobre o Plano Municipal de Saneamento Básico do Município de Mucuri – BA e dá outras providências."

### **ANEXO I**

# Plano Municipal de Saneamento Básico Água e Esgoto - PMSB

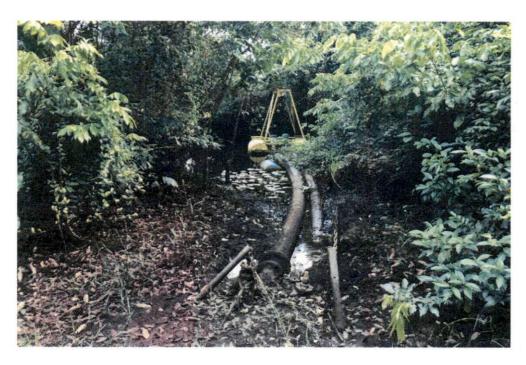
Captação superficial no Rio Coca-Cola (atualmente desativada)

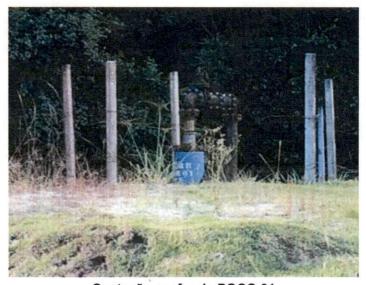
Quanto à captação d'água subterrânea, consiste de um poço profundo, perfurado em 2015, quando a crise hídrica comprometeu o manancial superficial. O poço profundo, denominado como Poço 01 no croqui da EMBASA, está localizado mais próximo à ETA. Este manancial fornece uma vazão de 27,5 l/s.

Captação profunda POÇO 01

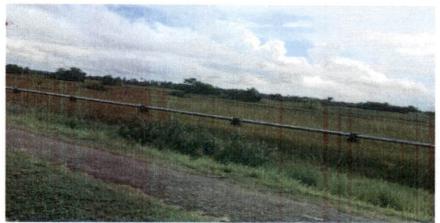
A adutora de água tratada (AAT), com aproximadamente 4.100 metros de extensão em DN 200 mm, em F°F° e DEF°F°, conduz a água do reservatório apoiado (RAP 1 – junto à ETA) de 100 m³ até o reservatório apoiado (RAP 2) de 450 m³, que abastece o centro da Sede através de uma subadutora de 150 mm (DEF°F°). Os bairros Califórnia, Canudos e Morada das Palmeiras são abastecidos por subadutoras, derivadas diretamente da AAT, de DN 110 mm (PVC) e de 150 mm (DEF°F°).

Adutota de Água Tratada - RAP 100 m3 até RAP 450 m3

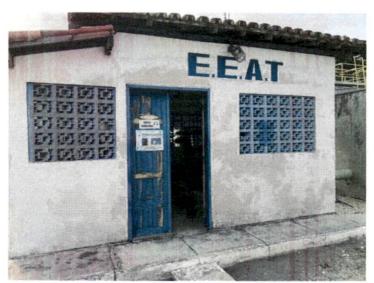
EEAT 1 - Fonte: Arquivo Prefisan.

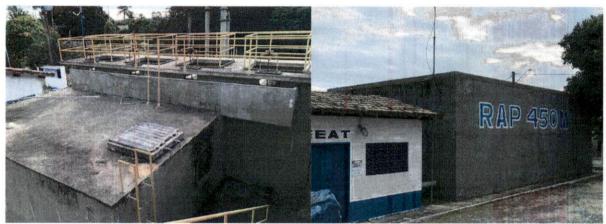
Reservatórios 100 m³ e 450 m³. Fonte: Arquivo Prefisan.

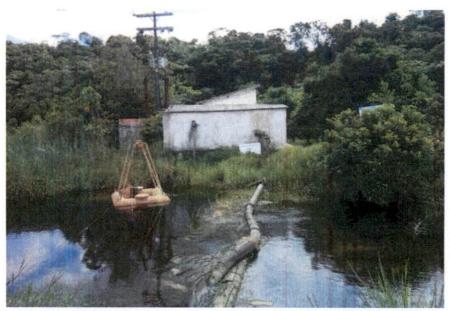
Captação no Córrego do Pau Alto (desativada). Fonte: Arquivo Prefisan.

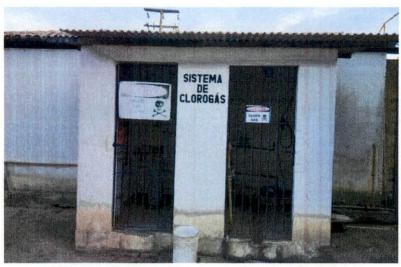
A ETA tem capacidade para tratar 23,6 l/s (85,0 m³/h) e conta com Filtros Russos e Tanque de Contato. O processo de cloração de dá com o uso de Cloro Gás.

Sistema de Cloro Gás. Fonte: Arquivo Prefisan.

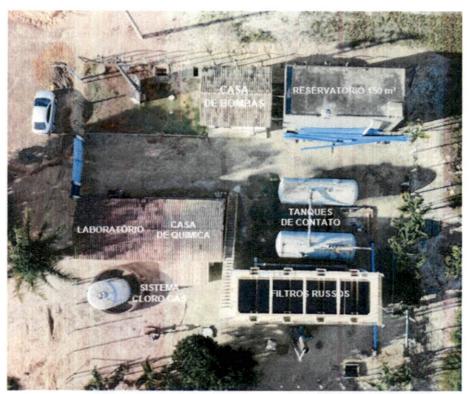
Estação de Tratamento de Água de Itabatã. Fonte: Arquivo Prefisan.

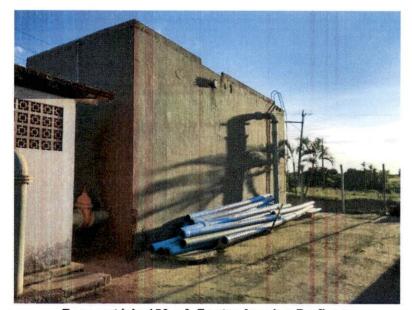
O reservatório de montante, com capacidade de 150 m³, localiza-se na ETA e é utilizado na distribuição de água. Já o de jusante ou de sobras, tem capacidade para 70 m³ e recebe a água não consumida nas redes de distribuição, isto é, é abastecido quando a quantidade de água produzida supera o consumo.

Reservatório 150 m³. Fonte: Arquivo Prefisan.

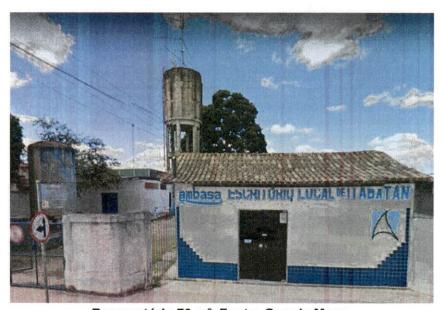
Reservatório 70 m³. Fonte: Google Maps.

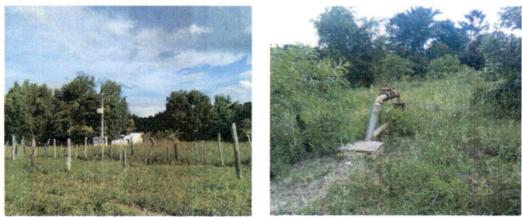
Há dois poços de captação no distrito, sendo que um não está operando. O poço em funcionamento, fornece uma vazão de 8,9 l/s (32 m³/h).

Poço desativado (esquerda) e poço operante (direita). Fonte: Arquivo Prefisan.

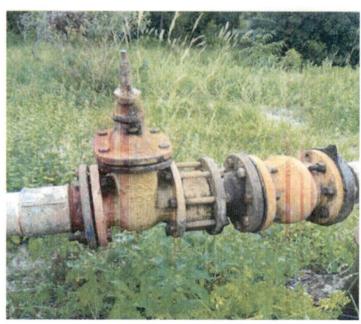
- A água proveniente da ETA de Taquarinha apresenta odor e coloração (água carregada de Ferro e Manganês). O tratamento simplificado na ETA deve ser reavaliado;
- Poço operante em Taquarinha em mal estado de conservação e sem proteção adequada, sujeito a contaminação e vandalismo;

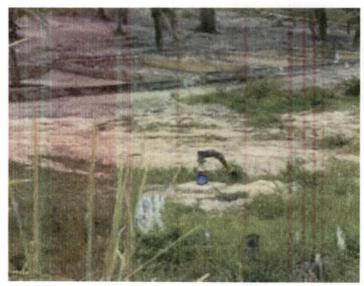
Poço operante em Itabatã sem proteção adequada, sujeito a contaminação e vandalismo;

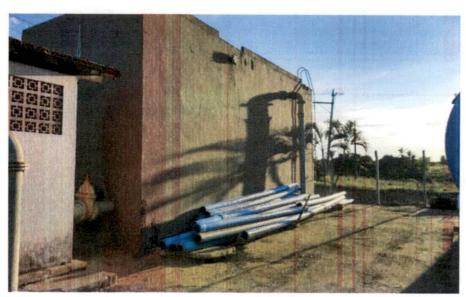
Armazenamento inadequado de materiais na ETA de Itabatã;

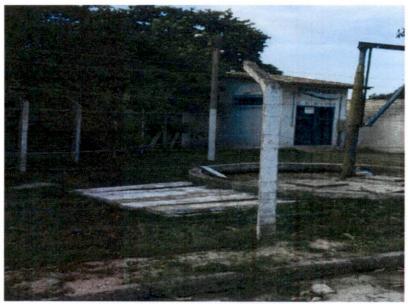
- Estações Elevatórias de Esgoto:
- EEE 1 2 motores 28,00 cv (1 deles é reserva) + gerador;

EEE 1. Fonte: Arquivo Prefisan.

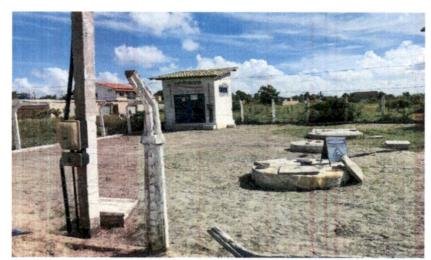
EEE – 2 – 2 motores 4,08 cv (1 deles é reserva) + gerador;

EEE 2. Fonte: Arquivo Prefisan.

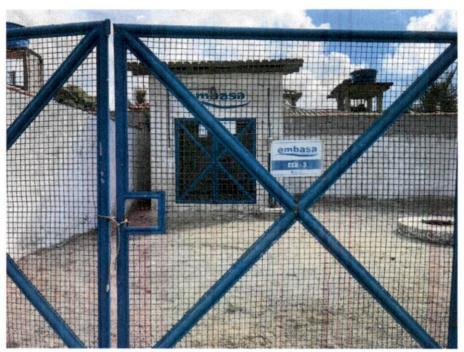
EEE 3. Fonte: Arquivo Prefisan.

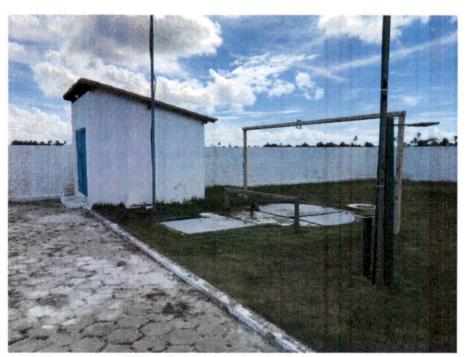
EEE - 4 - 2 motores 2,00 cv (1 deles é reserva) + gerador;

EEE 4. Fonte: Arquivo Prefisan.

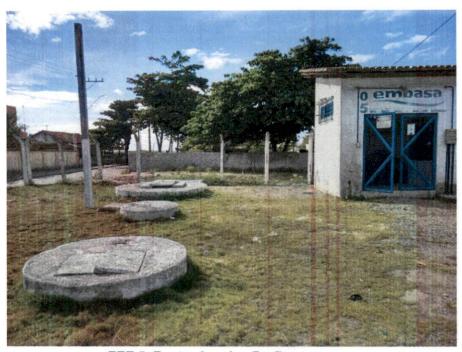
EEE 5. Fonte: Arquivo Prefisan.

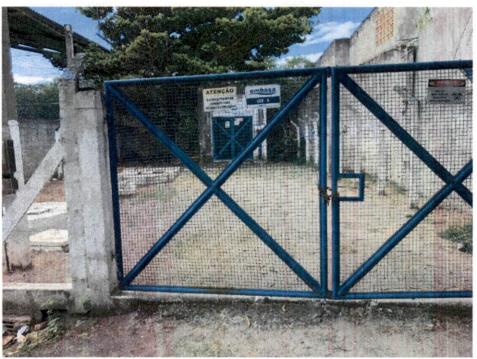
EEE - 6 - 2 motores 2,00 cv (1 deles é reserva) + gerador;

EEE 6. Fonte: Arquivo Prefisan.

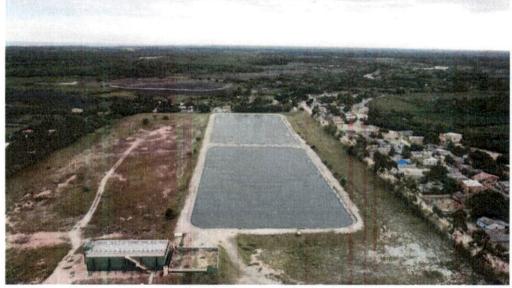
- Estação de Tratamento de Esgoto:
- 1 DAFA;
- 1 Lagoa Facultativa;
- 1 Lagoa de Maturação;
- 2 Leitos de Secagem;
- Medidor de Vazão (Calha Parshall).

ETE. Fonte: Arquivo Prefisan.

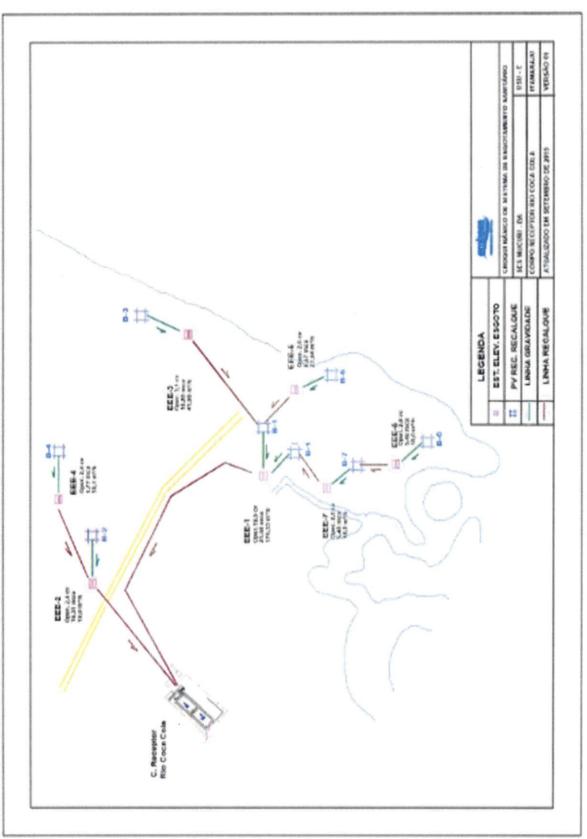
O croqui a seguir ilustra o Sistema de Esgotamento Sanitário da Sede de Mucuri.

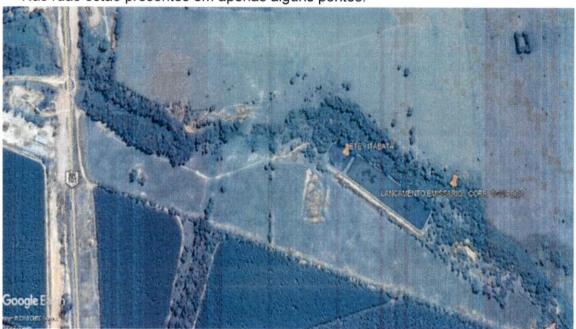
- Estação de Tratamento de Esgotos (ETE):
- Tratamento primário manual gradeamento simples e desarenador;
- 2 lagoas de tratamento;
- Efluente lançado no córrego Água Boa.
- · Redes coletoras:
- Tipo condominiais;
- Nas ruas estão presentes em apenas alguns pontos.

ETE e lançamento de esgoto. Fonte: Google Earth.

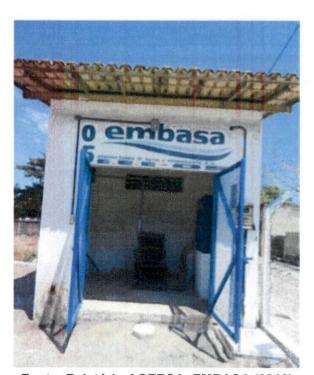
- Estação Elevatória de Esgoto 5 (EEE5):
  - Gerador fora de operação por ausência de bateria.
